*Józef Jeleński, Paweł Mikuś*

**Ekspertyza dotycząca możliwości i celowości rewitalizacji  
wybranego (przykładowego) fragmentu rzeki Tanew  
przez uzupełnianie substratu żwirowego  
przydatnego dla tarła ryb reofilnych i rozpowszechniania  
siedliska 3260 rzeki włosienicznikowe.**

| Nr | <b>ZAMAWIAJĄCY:</b><br><b>Stowarzyszenie Ekologiczne EKO – UNIA</b><br>z siedzibą we Wrocławiu przy ul. Białoskórniczej 26 | Strona |

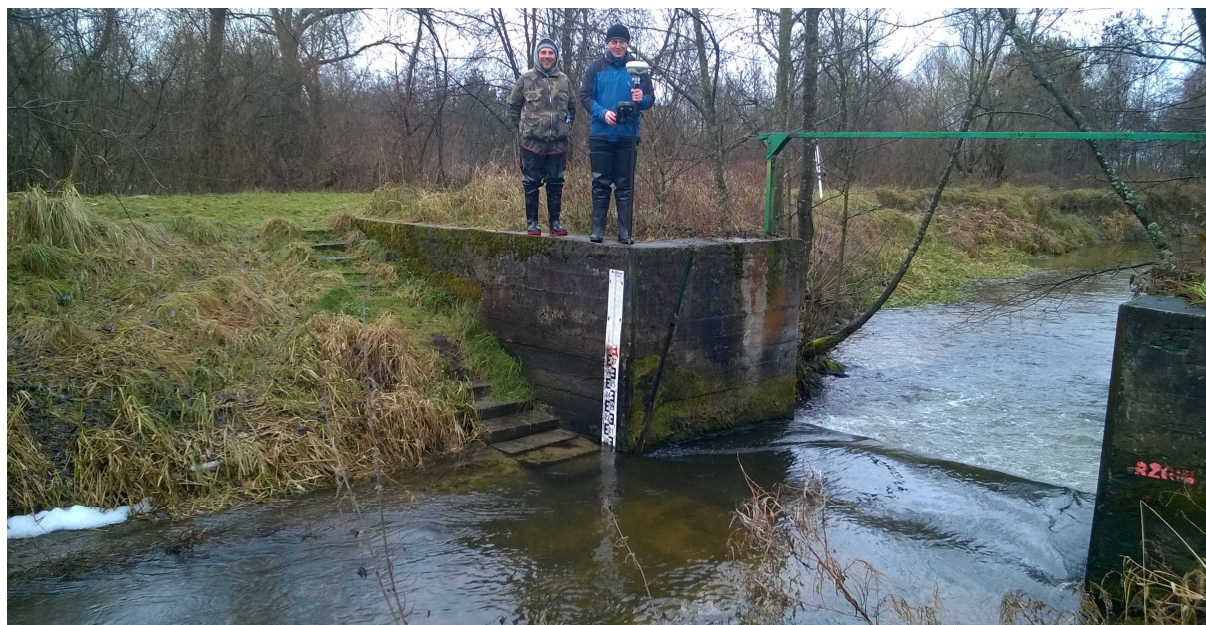
*"W połowie lat 60. XX w. Tanew została uregulowana na znacznym odcinku, a powyżej wsi Borowiec zbudowany został jaz z wysokim stopniem. Kolejny jaz ulokowany jest w odcinku przyujściowym, w rejonie Ulanowa"<sup>8</sup>. Właśnie ten jaz w rejonie Borowca obecnie*

stanowi przeszkodę dla migracji ryb mimo tego, że nie jest on obecnie używany do piętrzenia wody, bowiem nie są używane zamknięcia szandorowe.

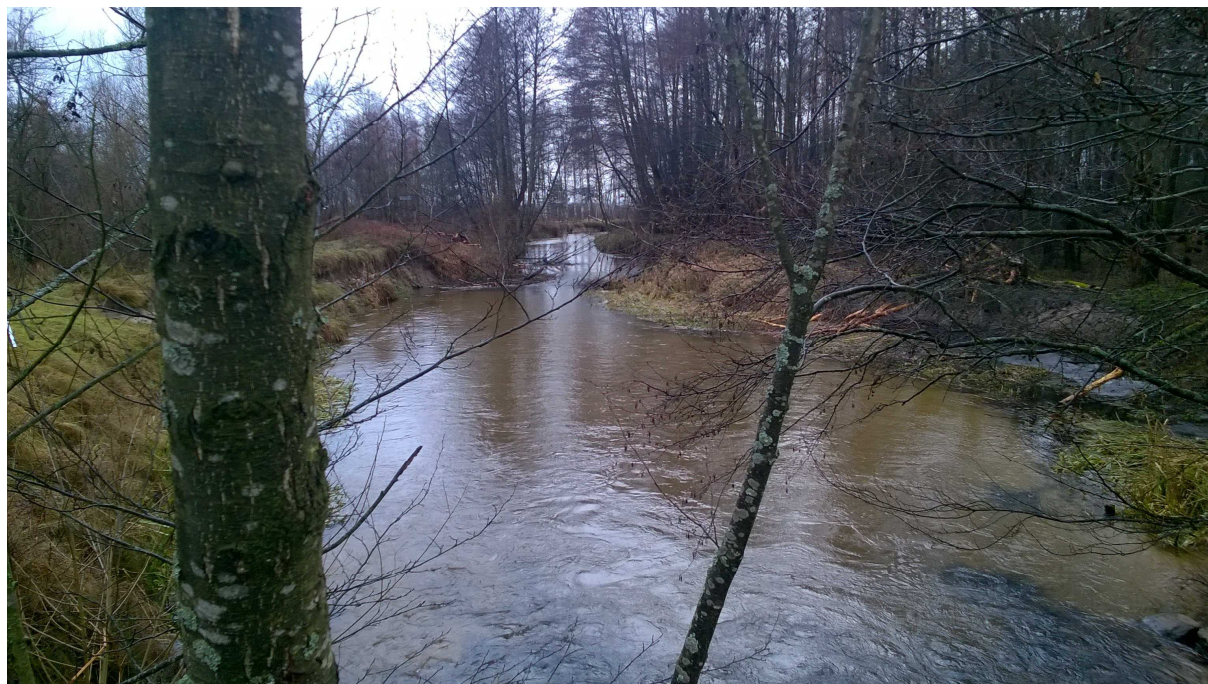
Poniżej powierzchni fundamentu jazu znajduje się głęboki wybój i szerokie, płytkie rozlewisko, które następnie zwęża się do szerokości dawniej uregulowanego koryta.

Nieciągłość profilu, prędkości i poziomu strugi wodnej na końcu fundamentu jazu jest możliwa do zniwelowania poprzez odpowiednio ukształtowany nasyp z narzutu kamienno żwirowego umiejscowionego poniżej oraz dodatkowego "podparcia" podobnym nasypem w pewnej odległości jeszcze niżej. Oprócz ułatwienia migracji ryb, szczególnie niewielkich chronionych (minóg, piskorz, głowacz, koza), takie nasypy z gruboziarnistego rumoszu i żwiru będą mogły stać się substratem roślin wodnych, które w tym miejscu mają małe szanse na zakorzenienie się ze względu na turbulentny i dynamiczny przepływ tuż poniżej stopnia i nietrwałe, luźne podłoże piaskowe w rozlewisku. Wykonano pomiary w nawiązaniu do repera umiejscowionego na jazu (patrz obok) oraz pomiarów współrzędnych satelitarnych pozycji przekrojów poprzecznych.

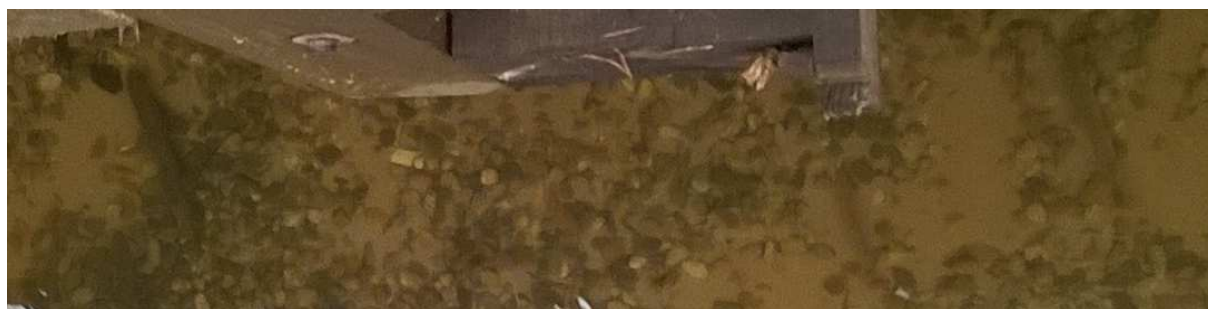
*Widok z mostu w dół na koryto pod mostem- widoczne tarlaki, trzy pstrągi potokowe*

Miejsce to jest corocznie odwiedzane jesienią przez pstrągi (patrz powyżej) i trocie oraz wiosną przez minogi. Materiał denny składa się z grubych otoczków, pojedynczych wapiennych głazów i gruboziarnistego żwiru. Wykonano serię przekrojów poniżej mostu, które wykazały, że erozja denna poniżej mostu rozpościera się na ponad 150 m długości

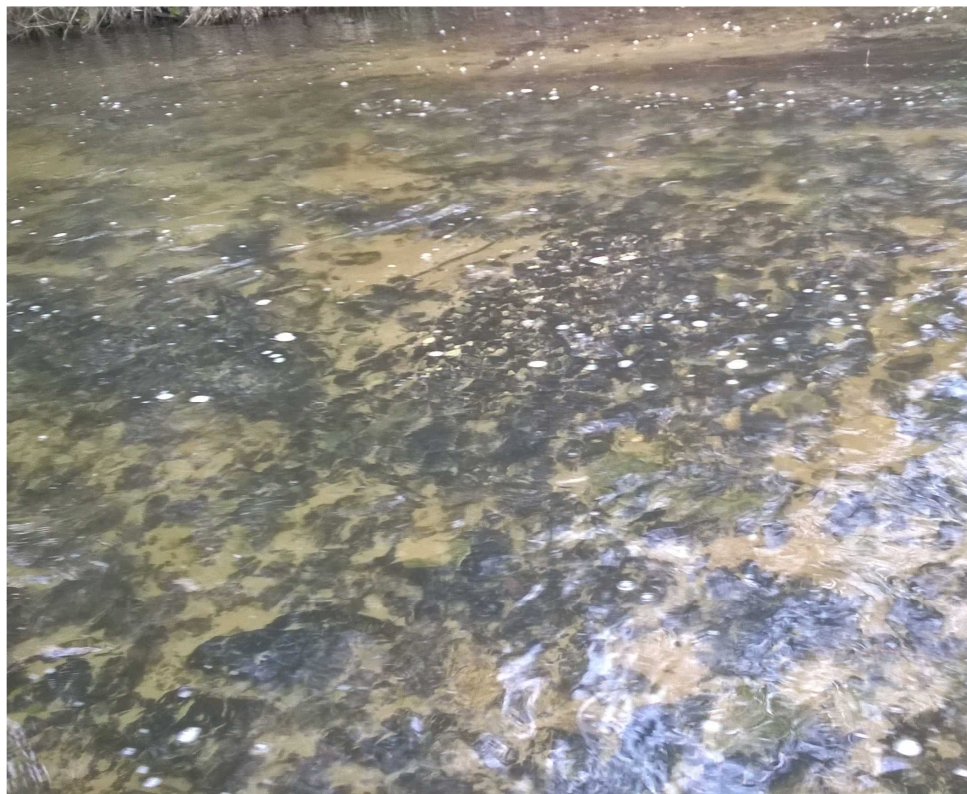
Dokonano pomiarów średnic powierzchniowej warstwy ziaren rumowiska dennego w reprezentatywnym miejscu (1) - (N 50° 22'47,2"

E 23° 15'16,0") i określono parametry ich dystrybucji:  
D50 = 19 mm,  
D84 = 32 mm,  
D99 = 64 mm.

Określono ponadto ilość ziaren zaokrąglonych, które stanowią 24% ilości wszystkich ziaren. pozostałe ziarna to zapewne frakcja tłuczni 40-64 mm i miejscowe rumowisko wapienne, ziarna łamane, z ostrymi krawędziami, uznawane za szkodliwe dla ikry, kaleczące ostrymi krawędziami osłonki jajowe i wylęgnięte larwy ryb.

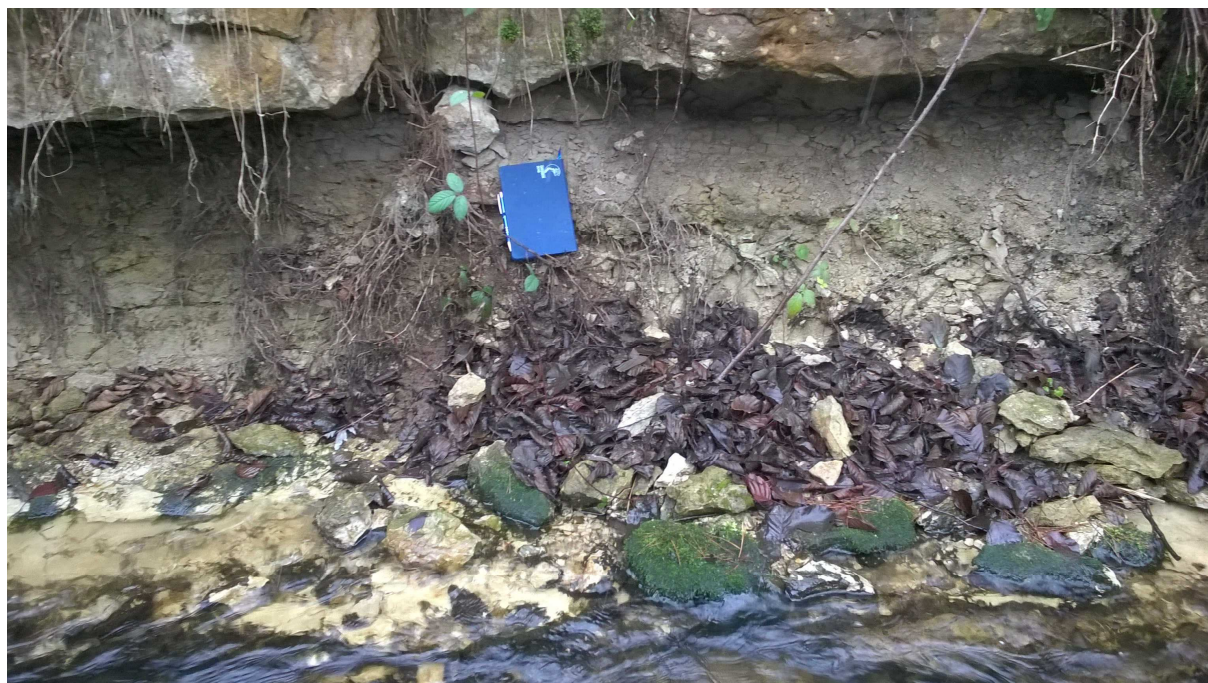
*Podmyty brzeg Tanwi w przełomowej części biegu, górnej części "szumów" powyżej rezerwatu - notes z długopisem położono dla pokazania proporcji rumowiska wapiennego w tym miejscu*

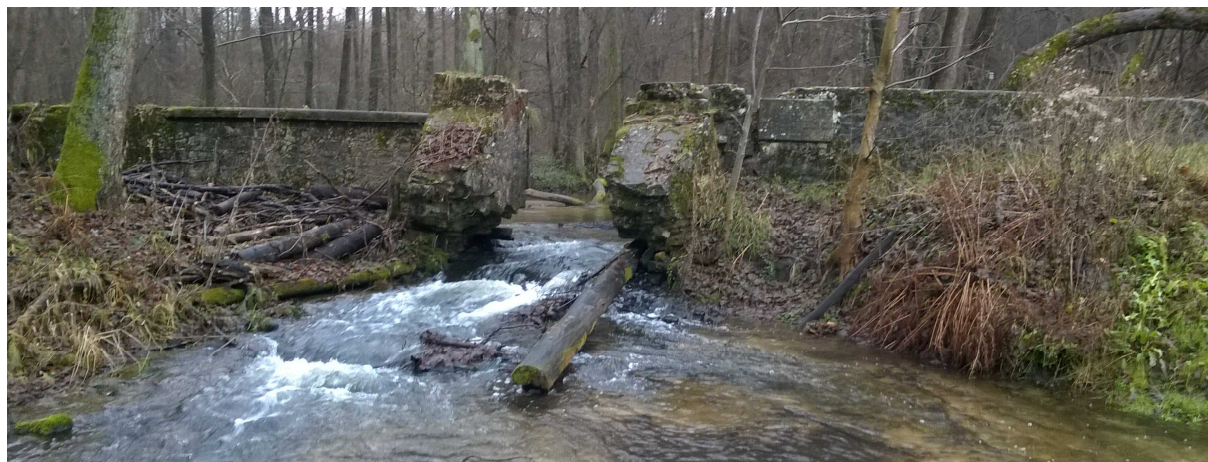
*Wylot z zapory w rezerwacie "Nad Tanwią"- możliwe miejsce uzupełniania żwiru*

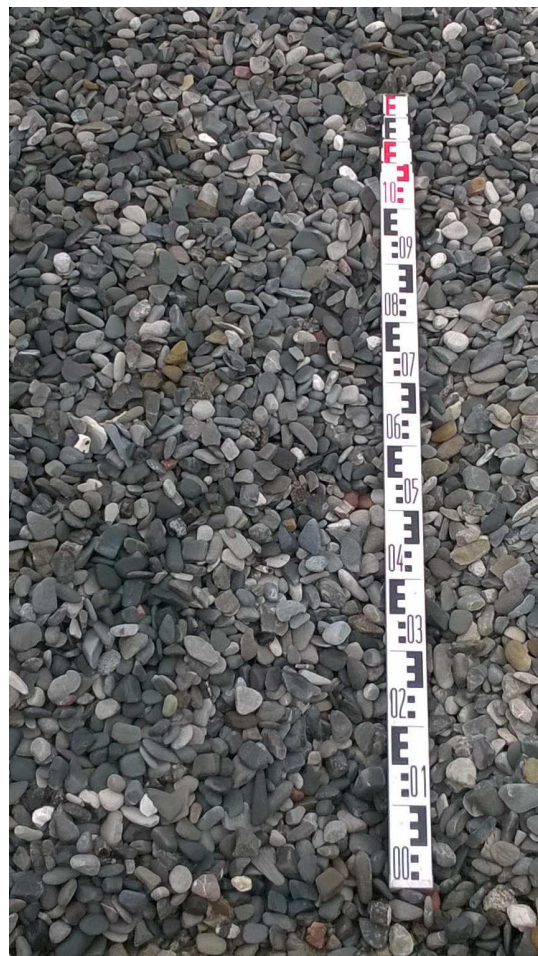
Kruszywo grube 16-32 mm, Radymno

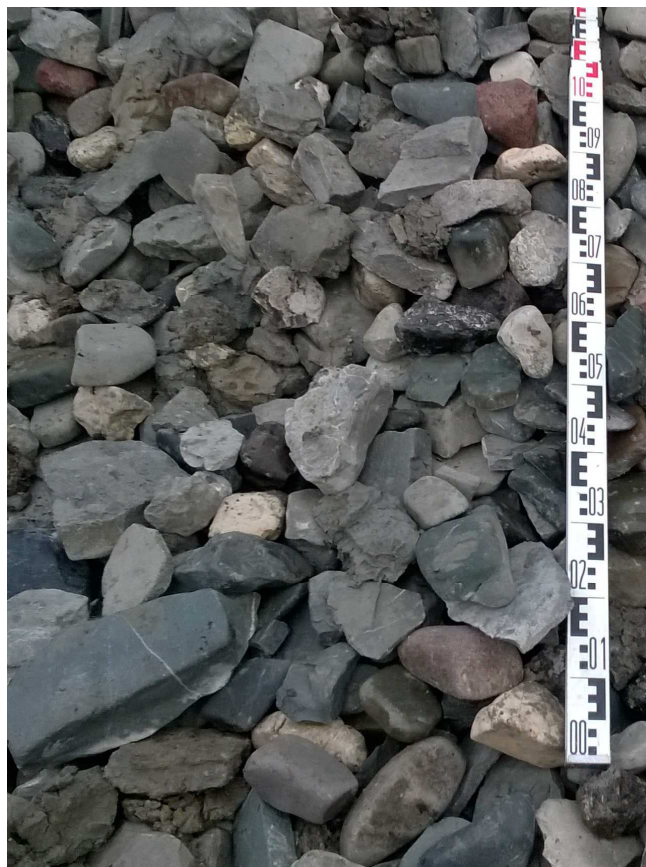
"Nadziarno" w ZEK Hureczko

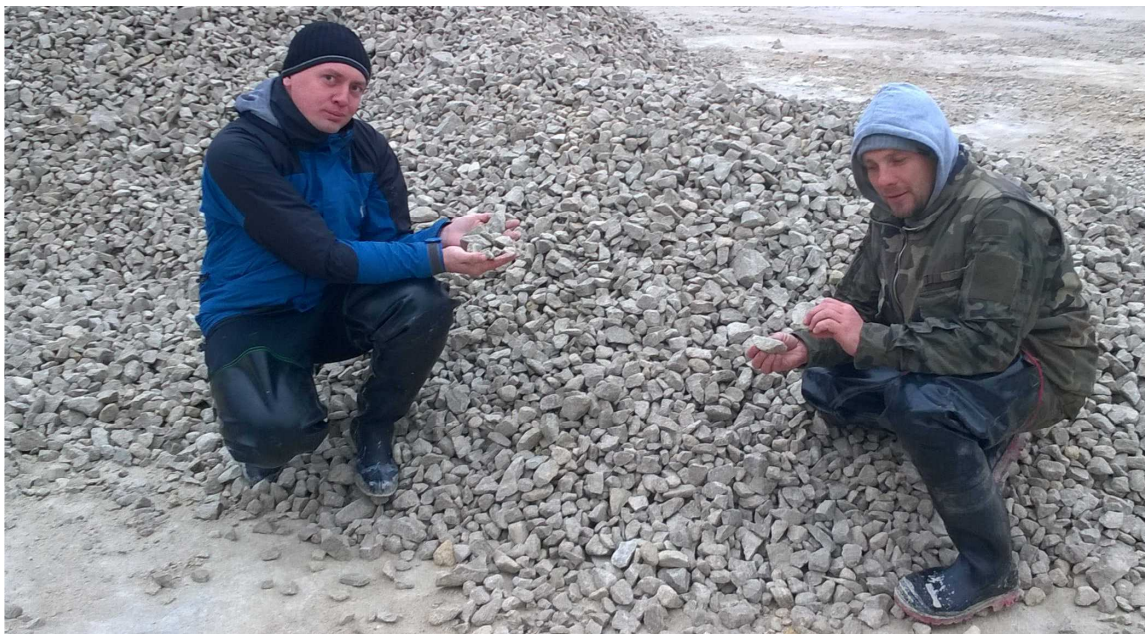
Tłuczeń 32-64 mm

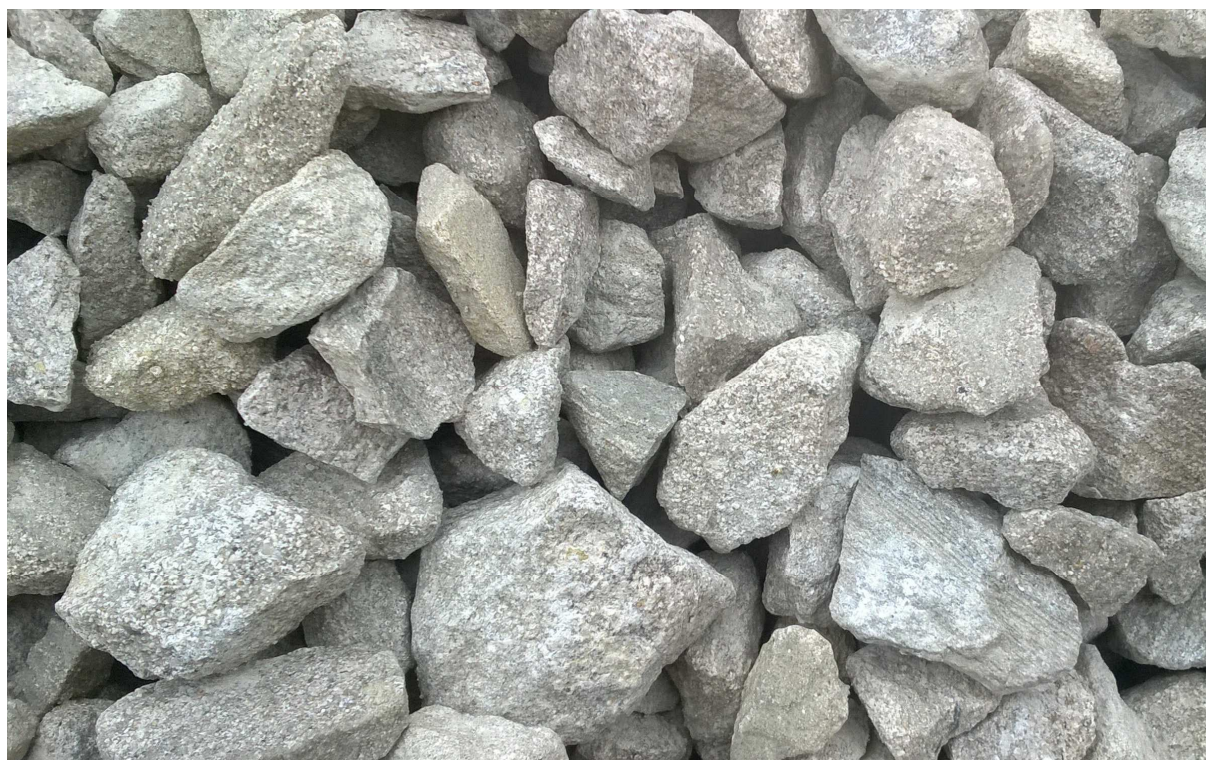
Kamień 64-120 mm

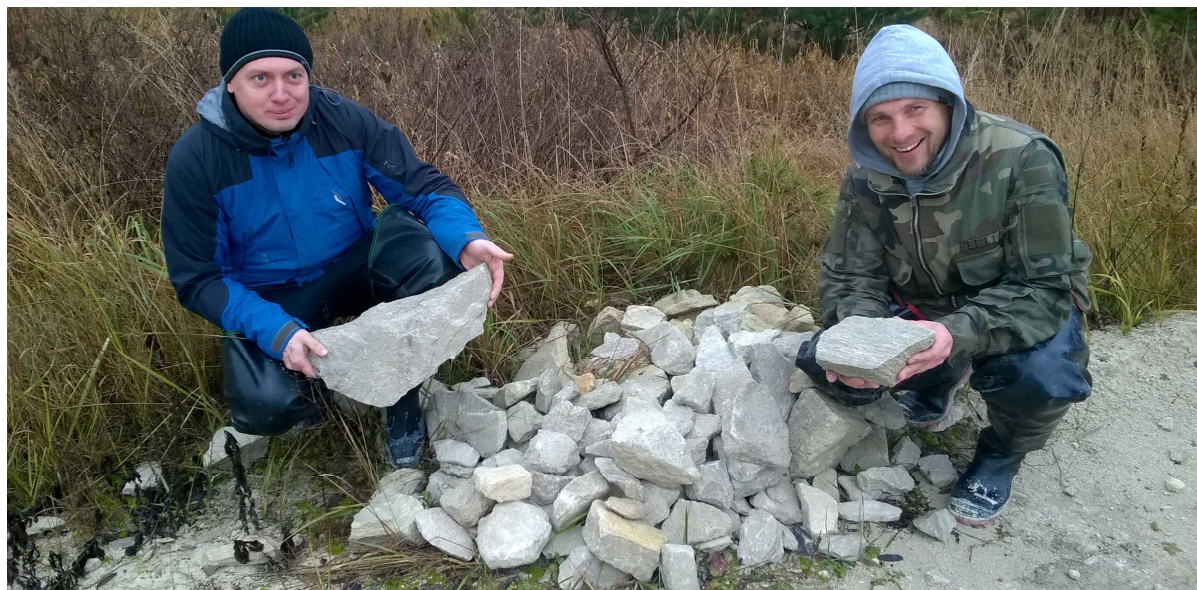
Kamień ręcznie wybierany 80 do 250 mm

Kamień ten jest widoczny w ogrodzeniach i ścianach wielu domów, gdzie w miejscach osłoniętych od deszczu nie widać na jego powierzchni żadnych oznak wietrzenia. Luźne fragmenty skalne wyeksponowane na warunki zewnętrzne z czasem ciemnieją i czernieją, co jest objawem wietrzenia spowodowanego przez dwutlenek węgla i tlenki siarki w obecności wody lub wilgoci. Fragmenty skalne ulegają destrukcji spowodowanej przez wietrzenie mrozowe w zmiennych warunkach wilgotności (suszenie i nawilżanie) w różnym stopniu. Dotyczy to zazwyczaj tylko ich powierzchni i powoduje zaokrąglenie poszczególnych fragmentów.

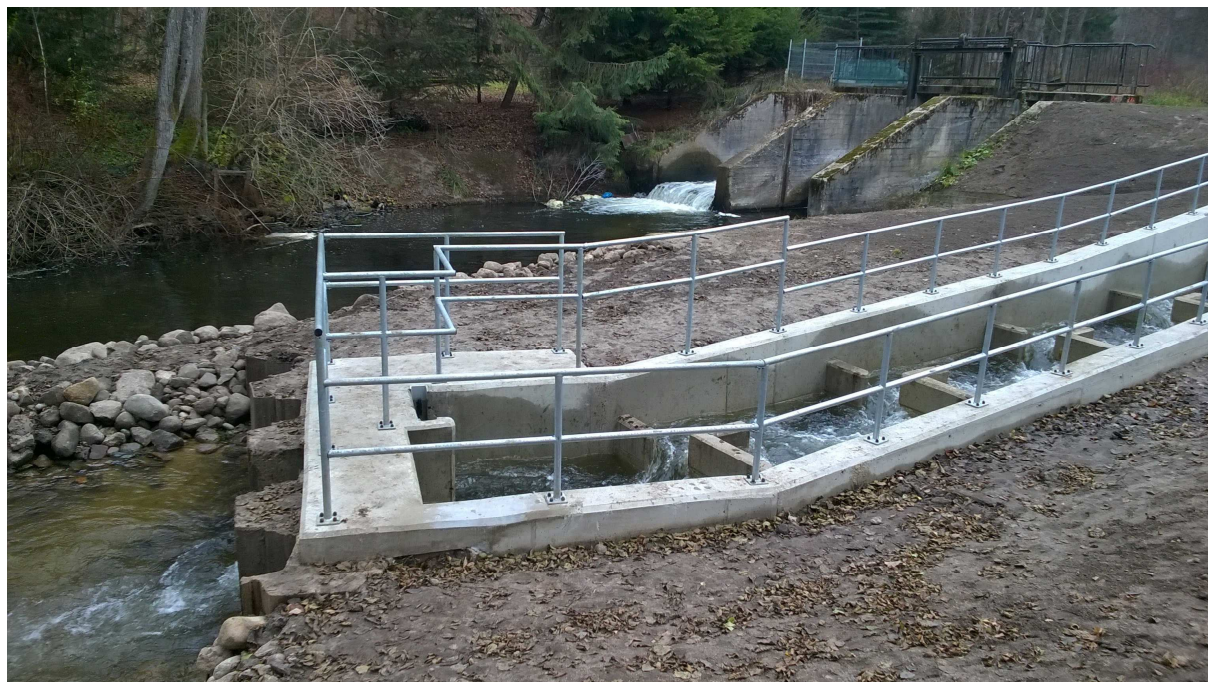
*Przepławka szczelinowa na rzece Korytnicy w Sówce, szerokość szczeliny 0,30 m*

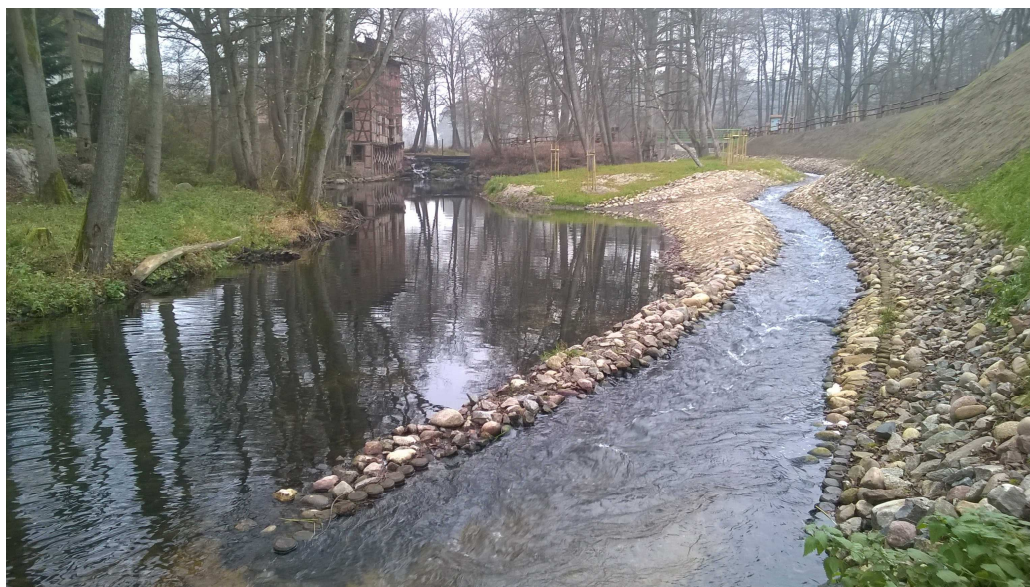
*Stumetrowe, kręte koryto obejścia jazu w Głębocku, w sekwencji riffle & pool, wykonane wyłącznie z narzutów kamiennych i żwiru o ciągłym uziarnieniu.*

Ewentualne obejście terenowe - przy spadku 0,02 m/m i różnicy wody górnej i dolnej 2,0 m - miałyby długość około 100m i mogłyby być urządzone jak otwarte koryto meandrującego górskiego potoku w sekwencji bystrze płoś, podobne do koryta obejścia jazu na rzece Drawie w Głębocku.
