**Ocena zniszczenia siedliska płazów i ptaków, w szczególności kumaka nizinnego – gatunku umieszczonego w załączniku II Dyrektywy Siedliskowej na Stawach w Pruszwicach (dz. ew. 59/20 i 59/21) na obszarze Natura 2000 PLH020078 Kumaki Dobrej**

**Autor: herpetolog, mgr Paweł Kisiel**

**Zleceniodawca:  
Stowarzyszenie Ekologicznym EKO –  
UNIA, Wrocław ul. Białoskórniczej 26**

Wrocław, Czerwiec 2019 r.

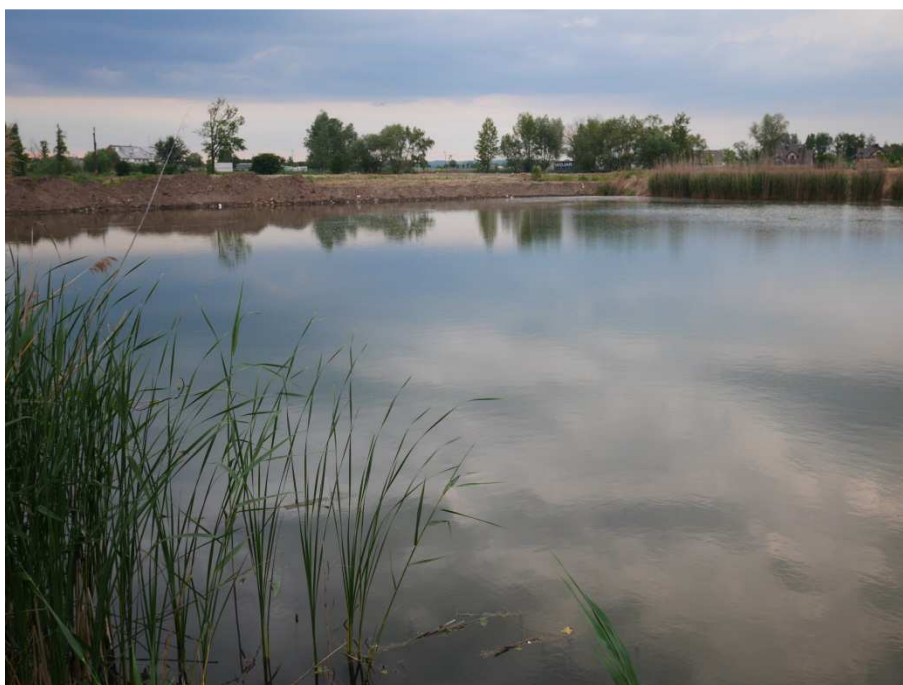
Fot. 1. Staw Duży na dz. ew. 59/20. Widoczne zasypywanie stawu od strony zachodniej wiosną - sezonie lęgowym ptaków i godowym płazów;

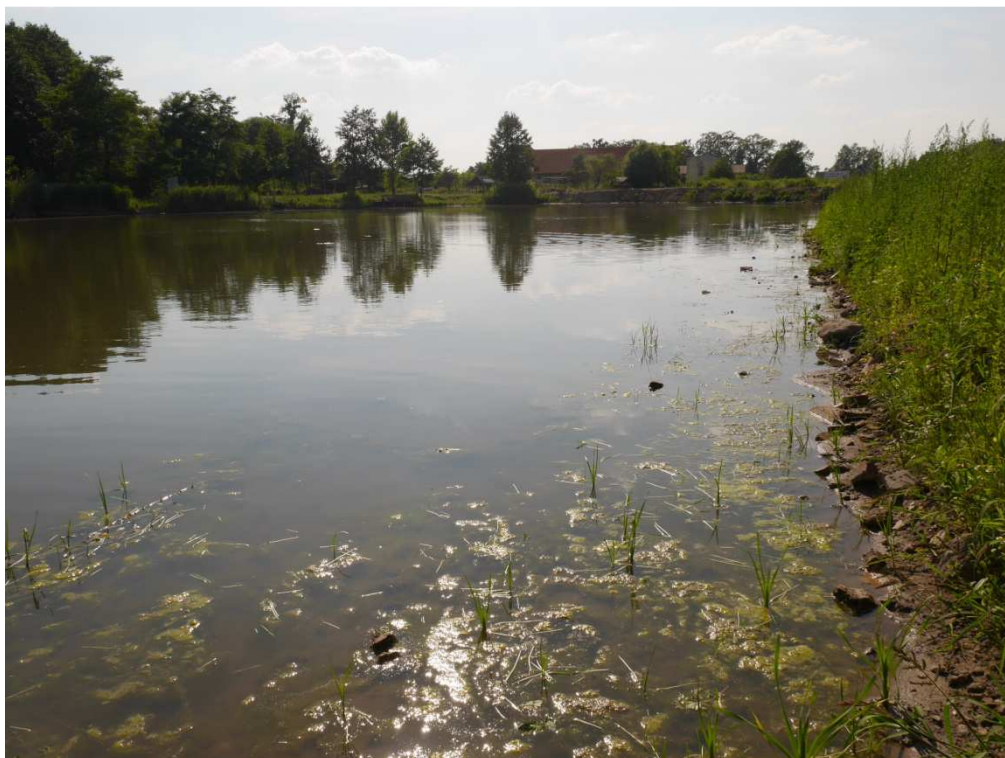
Fot. 2. Staw Duży na dz. ew. 59/20. Na brzegu widoczne cegły i kamienie z gruzu oraz porastanie skarp nowego stawu przez roślinność ruderalną;

- Do zasypywania części stawu nie należało stosować odpadów budowlanych za wyjątkiem odpadów ziemi i gleby. Tymczasem na zdjęciach widać cegły, kamienie i inne odpady budowlane (Fot.2, Fot.4, Fot.5, Fot. 13.);

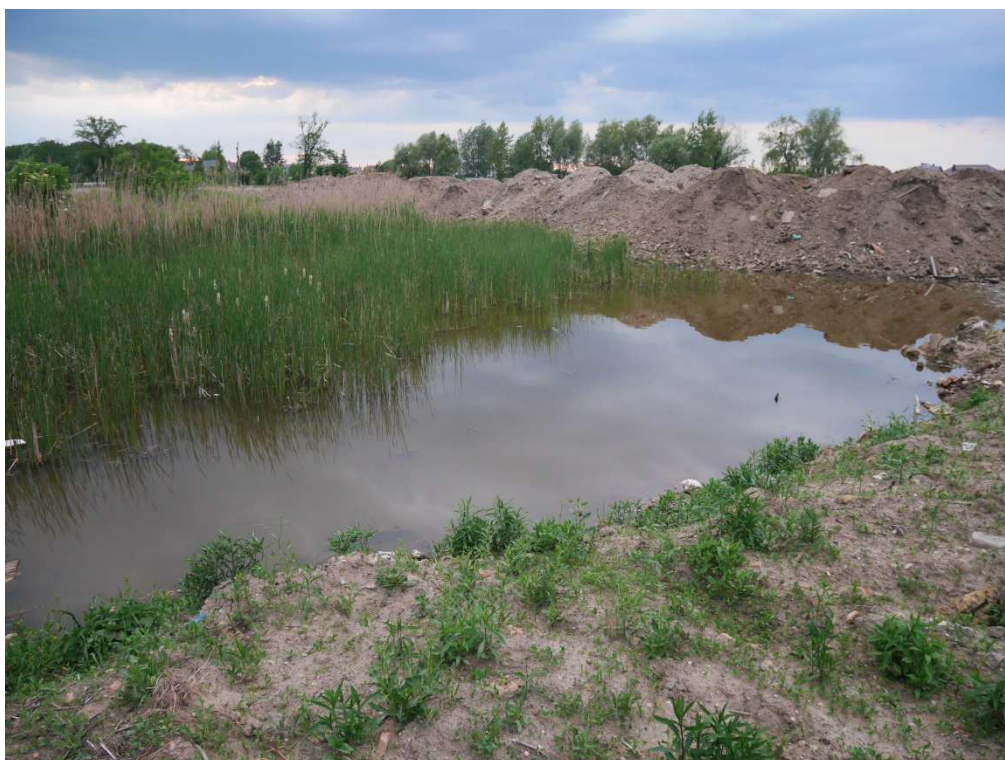
Fot. 3. Staw Duży na dz. ew. 59/20. Widoczne zasypywanie szuwarów wiośną - w sezonie lęgowym ptaków i godowym płazów;

- Przed rozpoczęciem zasypywania części zbiornika należało usunąć roślinność porastającą brzegi i dno zbiornika. Tymczasem na zdjęciach widać zasypywanie szuwarów, w tym z występującymi gniazdami trzcinniczka (Fot. 3, Fot. 12);

- Prace należało prowadzić poza okresem lęgowym ptaków i po metamorfozie larw pławów – w okresie od drugiej połowy października do końca lutego. Tymczasem zdjęcia pokazują prowadzenie prac w okresie lęgowym ptaków i godowym pławów (Fot. 3, Fot. 12);

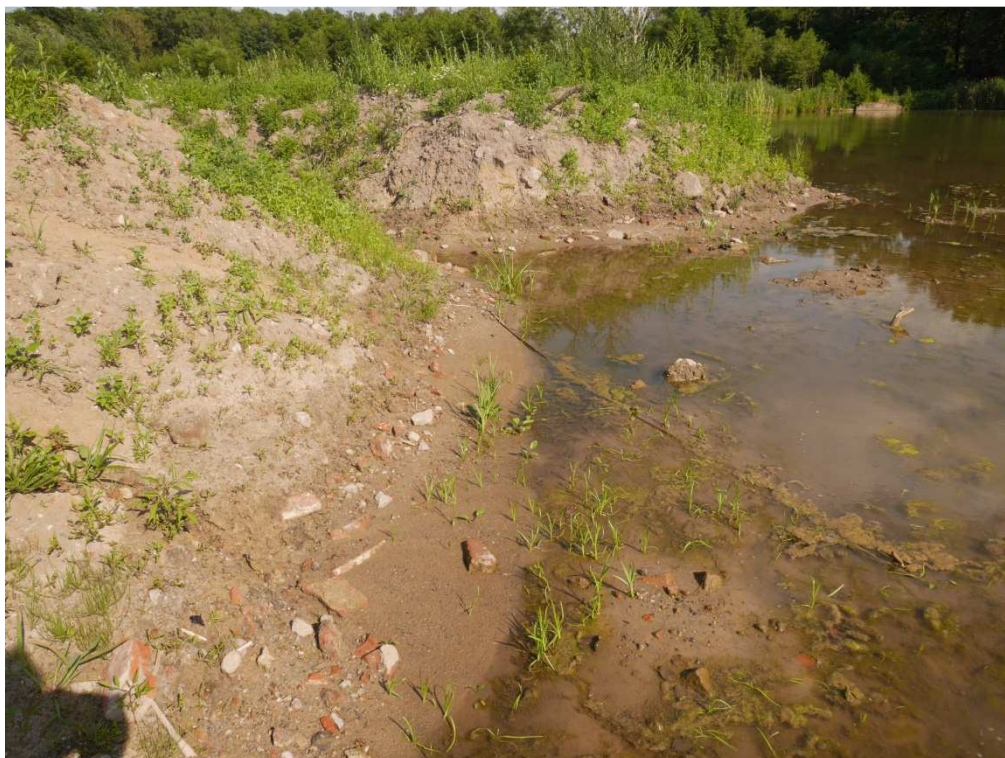
Fot. 4. Staw Duży na dz. ew. 59/20. Widoczne nieuksztaltowane, strome skarpy oraz elementy gruzu – odpadów budowlanych w humusie;

- Powierzchnię zbiornika wodnego, który miał zostać zachowany opisano na 0,93 ha, tymczasem jego powierzchnia wynosi około 0,8 ha;
- Średnie nachylenie skarp opisano jako 1:5 m. Takie nachylenie skarp sprzyja występowaniu pławów. Tymczasem skarpy są bardzo strome – o nachyleniu około 1:2 m;

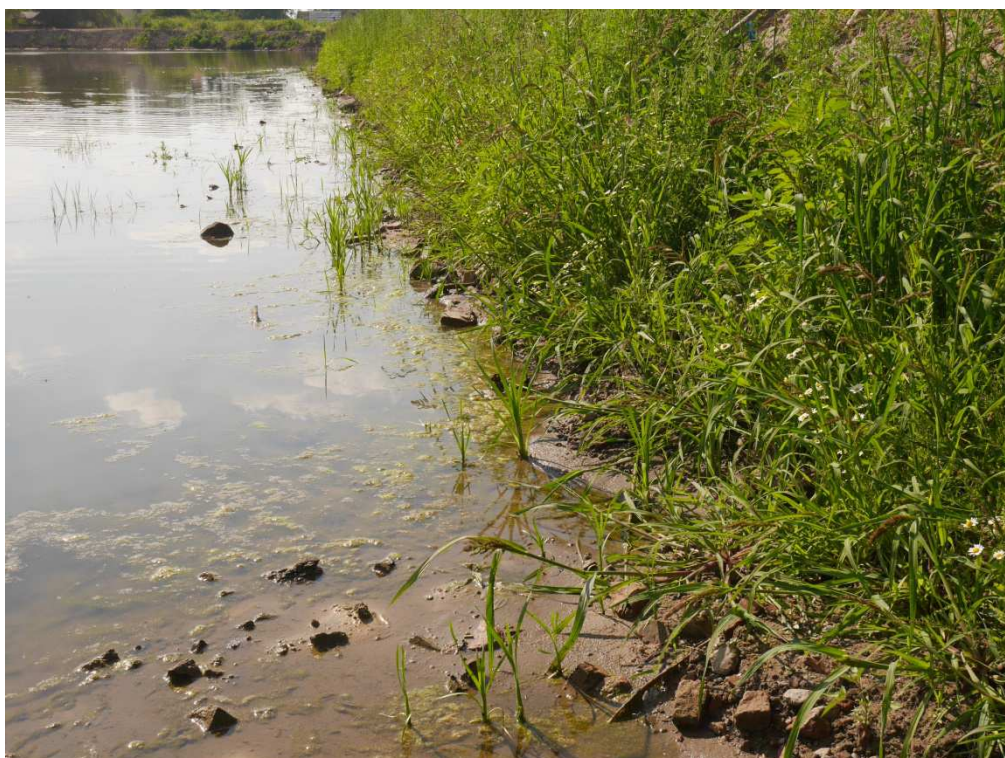
Fot. 5. Staw Duży na dz. ew. 59/20. Na brzegu widoczne cegły i kamienie z gruzu oraz porastanie skarp nowego stawu przez roślinność ruderalną;

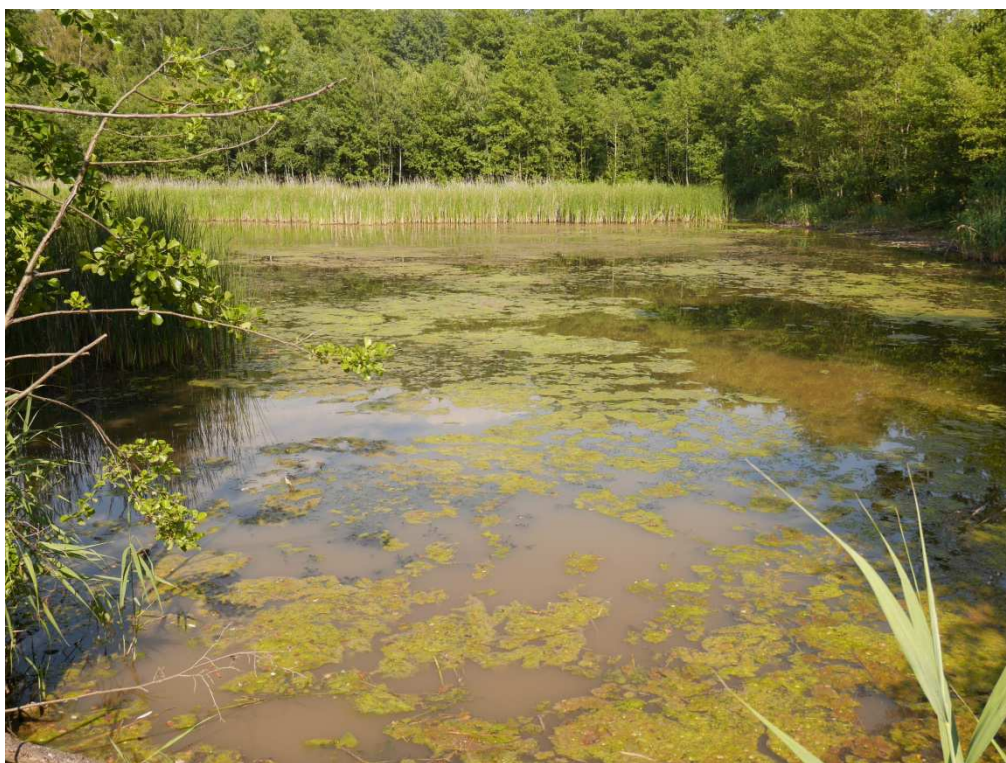
- Staw na działce 59/21 – w 2019 roku na wiosnę (kwiecień) nie było w nim wody. Dopiero po opadach deszczu w maju dno stawu napełniło się wodą z opadów atmosferycznych. Przyczyną takiego stanu rzeczy jest zasypianie dwóch mniczów regulujących poziom wody w stawie. Z tego powodu staw nie mógł napełnić się wodą. Siedlisko uległo zupełnej degradacji. Woda w stawie miała kolor nieprzejrzysty, była wizualnie zanieczyszczona i było jej niewiele, nie wykształciła się roślinność wodna obserwowana tutaj w poprzednich latach. Ze stawu wycofała się rodzina bobrów *Castor fiber*. Od strony północnej stawu składowany jest humus, którym częściowo zasypano staw. Staw jest stanowiskiem monitorowanym w ramach monitoringu płazów prowadzonym dla Głównego Inspektoratu Ochrony Środowiska przez Instytutu Ochrony Przyrody PAN w ramach Monitoringu gatunków i siedlisk przyrodniczych. Stanowisko było badane w 2010 i 2017 roku. Względem roku 2017 zanotowano przede wszystkim obniżenie parametru - jakość wody.

Fot. 6. Staw na dz. ew. 59/21. Widoczny obniżony poziom wody i jej znaczne wizualne zanieczyszczenie;

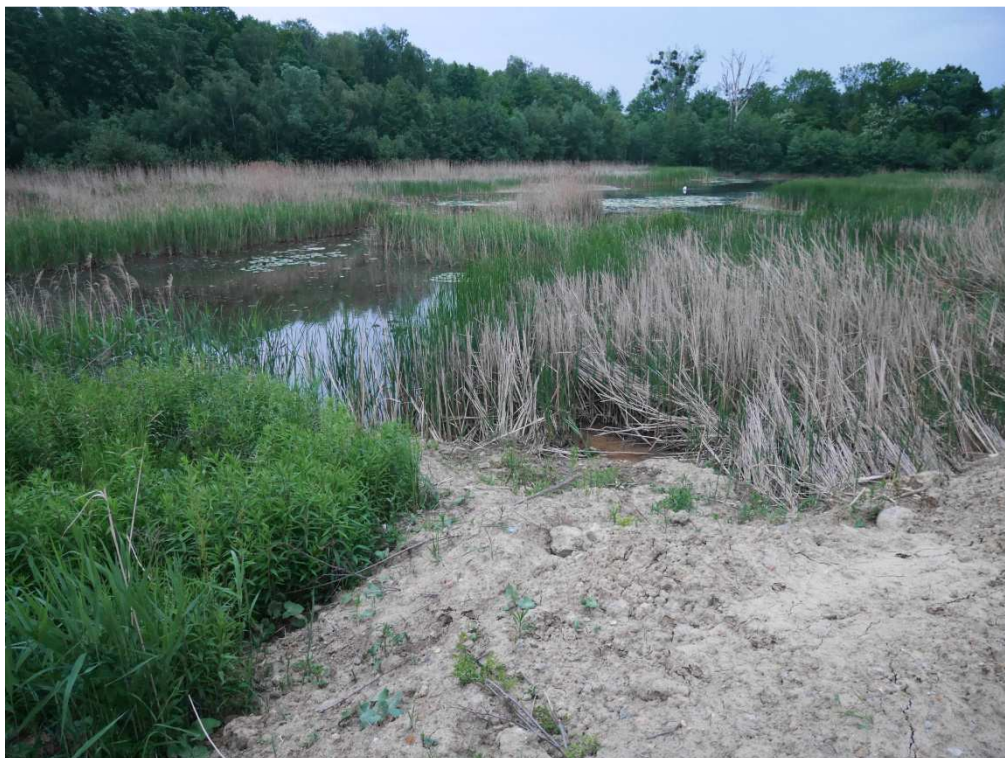
Fot. 7. Staw na dz. ew. 59/21. Widoczne częściowe zasypywanie tego stawu od strony północnej;

- Zasypanie części stawu od strony północnej na działce ew. 59/21, mimo że pozwolenie wodno-prawne w ogóle nie dopuszcza takiej możliwości (Fot 7.);

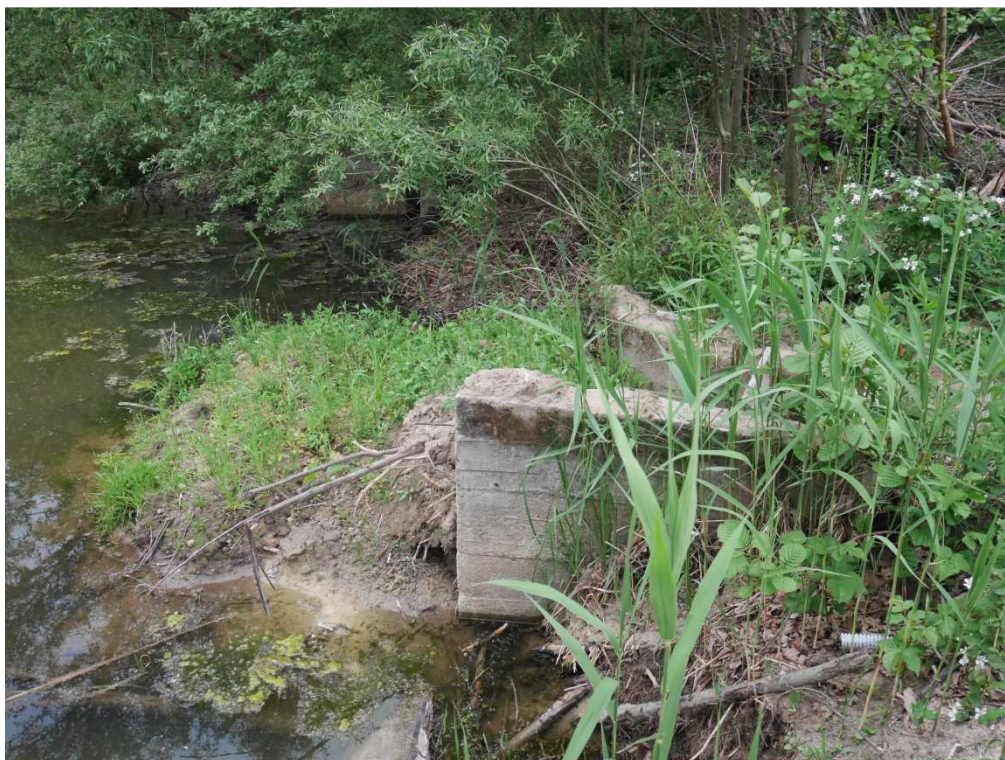
Fot. 8. Staw na dz. ew. 59/21. Widoczny zasypywany mnisz od strony zachodniej;

- Zasypanie dwóch mnichów na działce ew. 59/21 i pozbawienie wody stawu na tej działce, mimo że pozwolenie wodno-prawne w ogóle nie dopuszcza takiej możliwości (Fot. 8, Fot. 9);

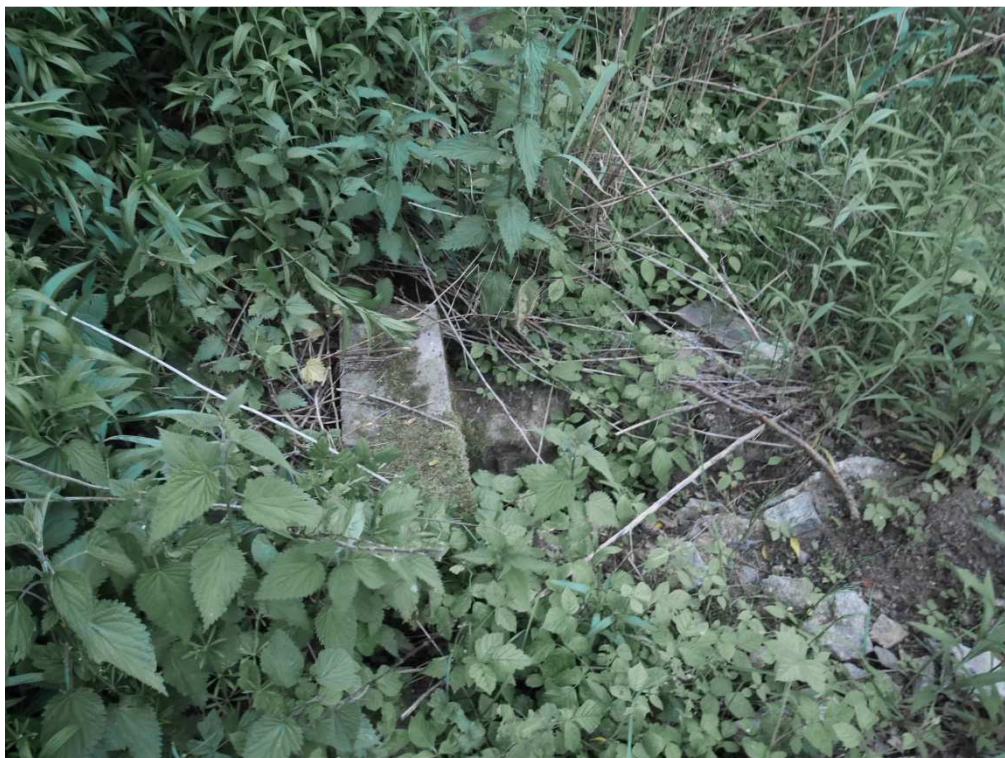
Fot. 9. Staw na dz. ew. 59/21. Widoczny zasypany mnich od strony północnej;

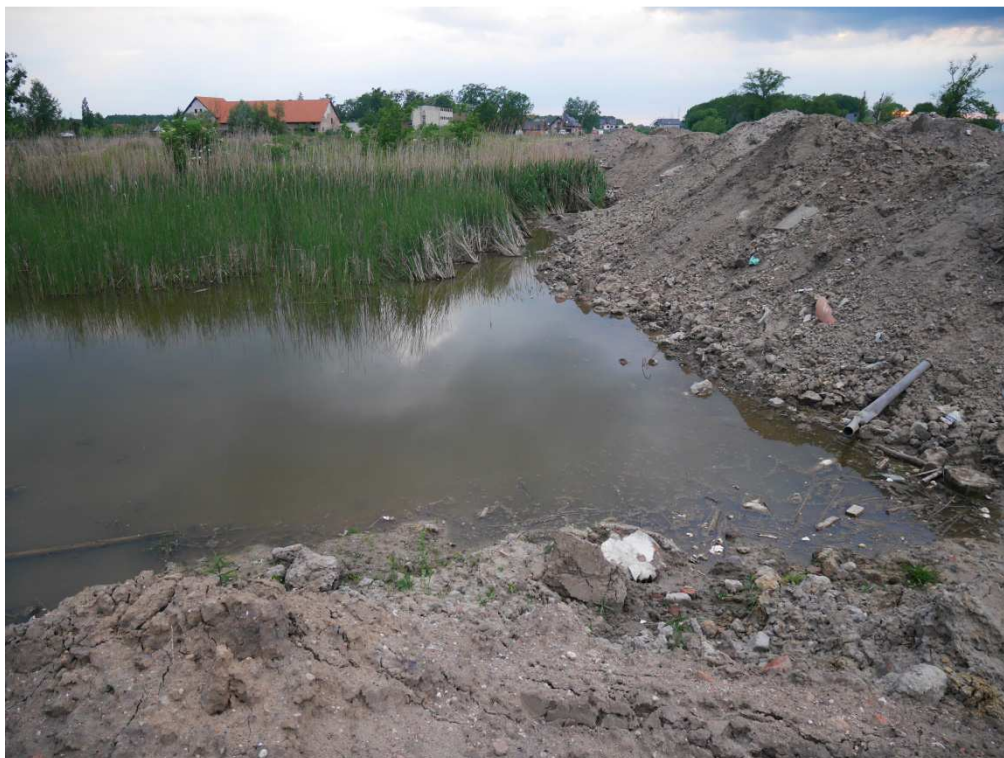
Fot. 12. Staw Duży na dz. ew. 59/20. Widoczne zasypywanie szuwarów wiosną - w sezonie lęgowym ptaków i godowym płazów;

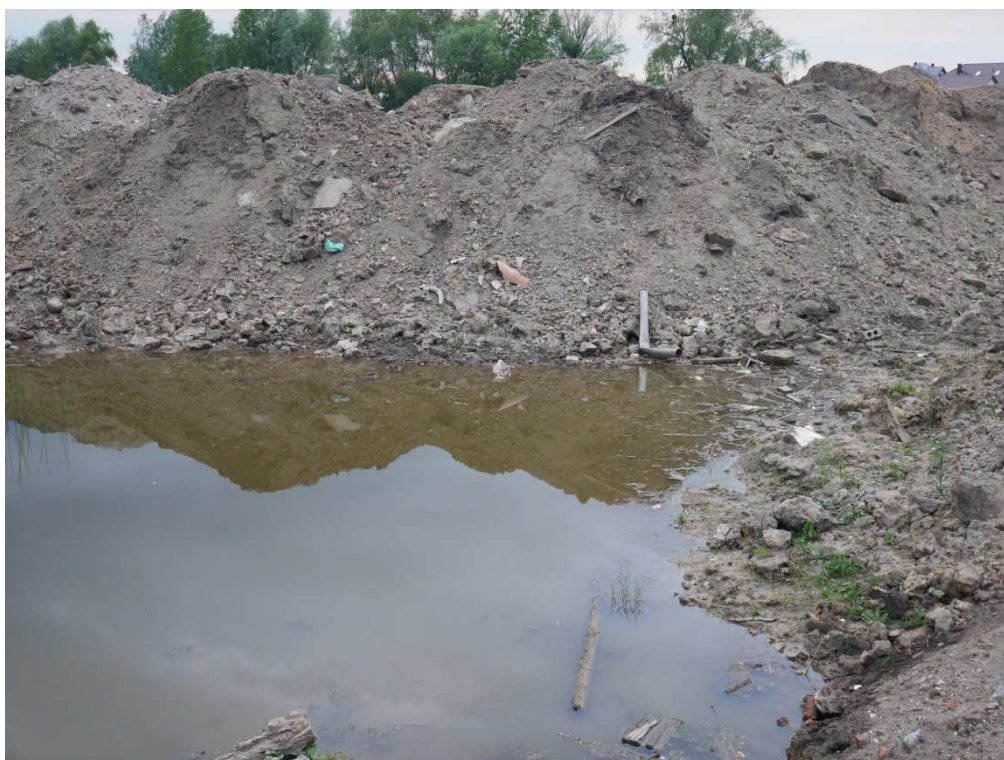
Fot. 13. Staw Duży na dz. ew. 59/20. Widoczne nieuksztaltowane, strome skarpy oraz elementy gruzu – odpadów budowlanych w humusie;
